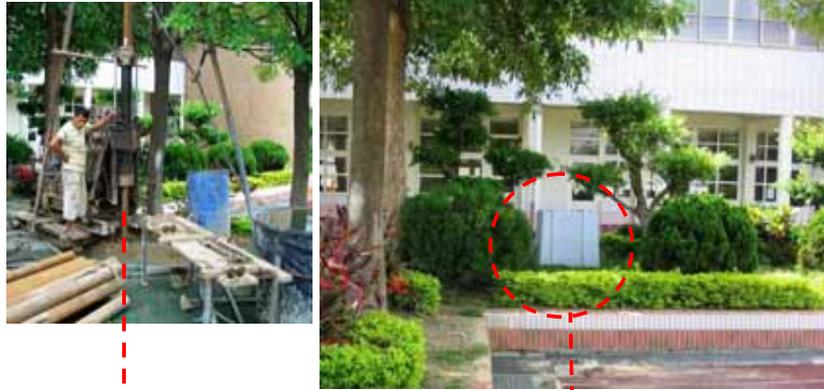
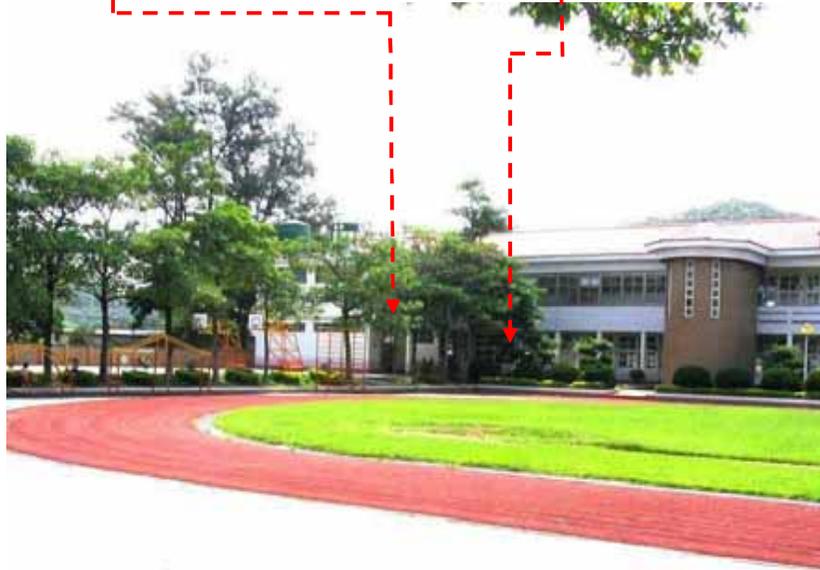
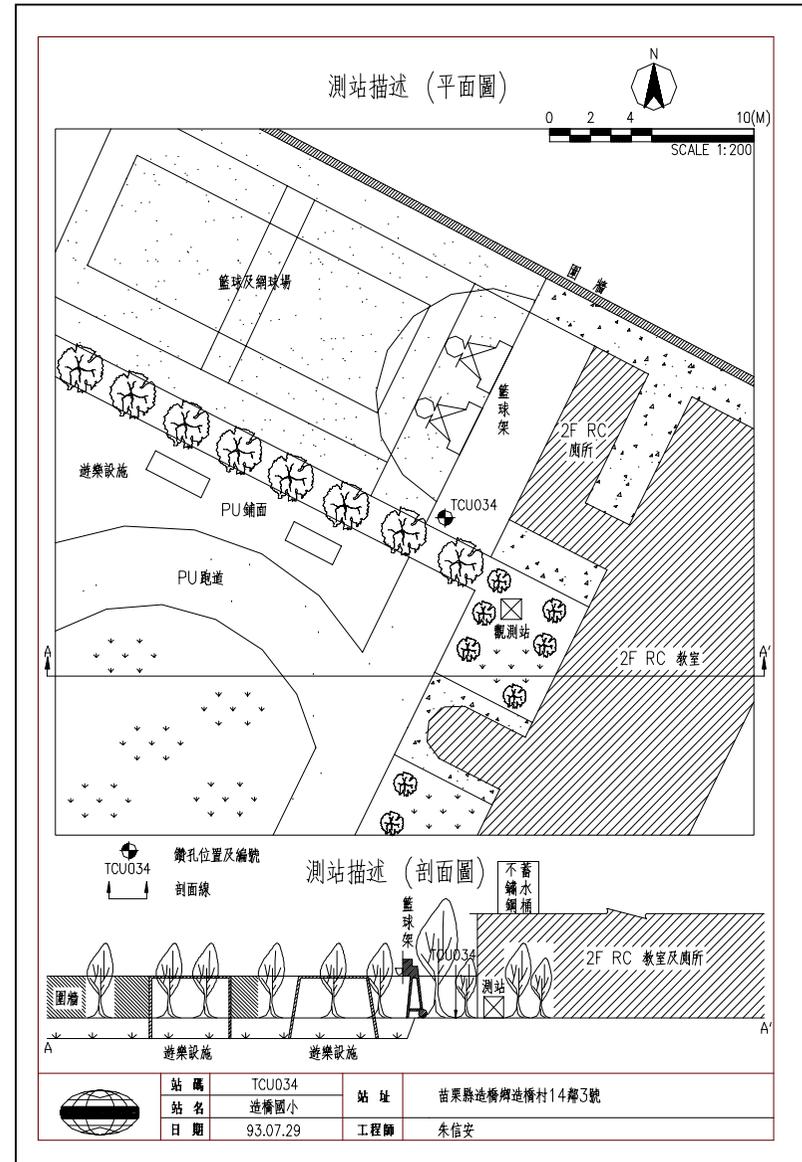
1. 本測站位於校園內運動場PU跑道與2F教室之間的花圃內，地表及鄰近結構物未發現有明顯裂隙。
2. 本次鑽孔位於籃球場角落，與測站西北側距離約5m。
