屏東縣仁和國小(KAU044)

座標 198892 2482220

量測時間：西元2004年09月02日

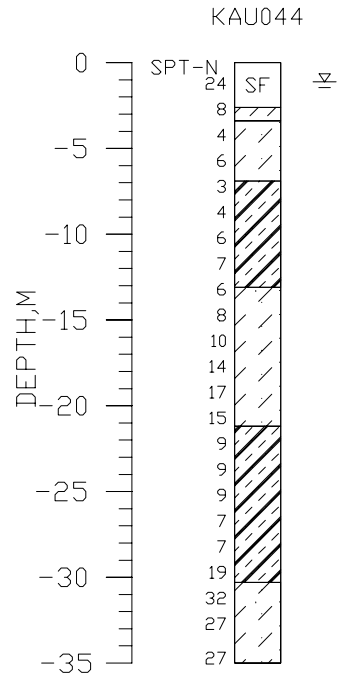
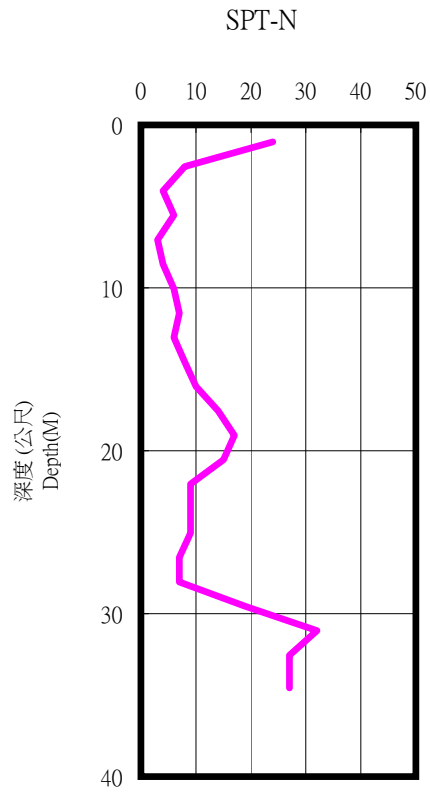
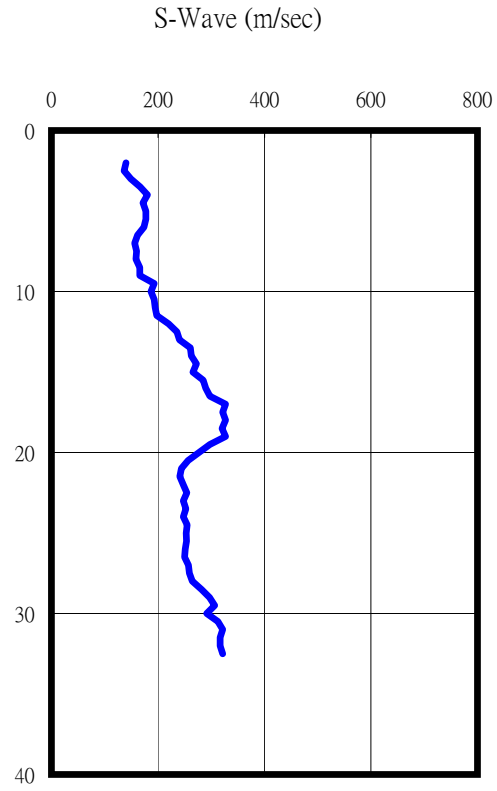
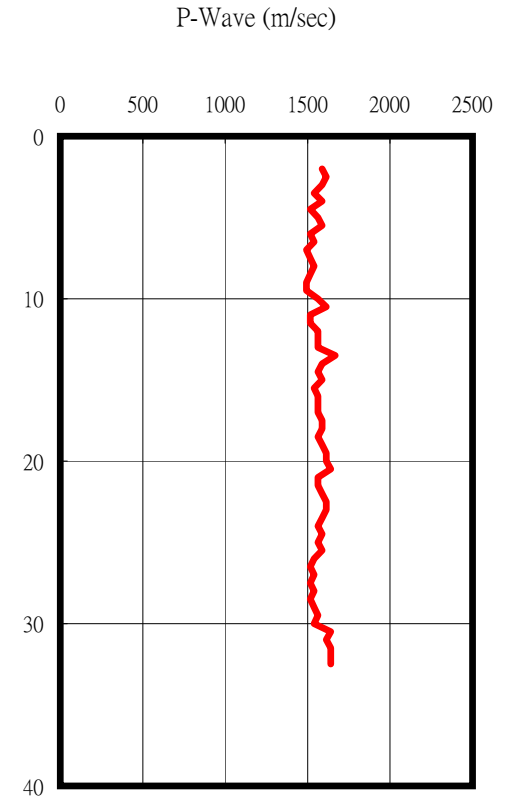
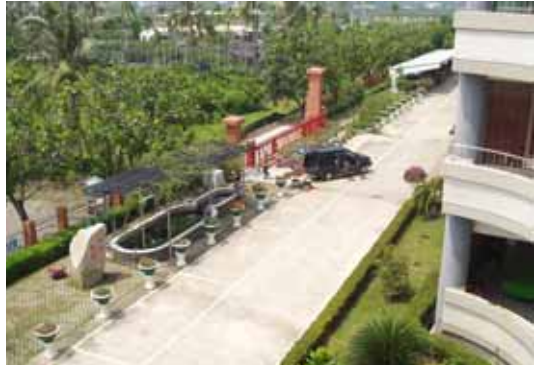
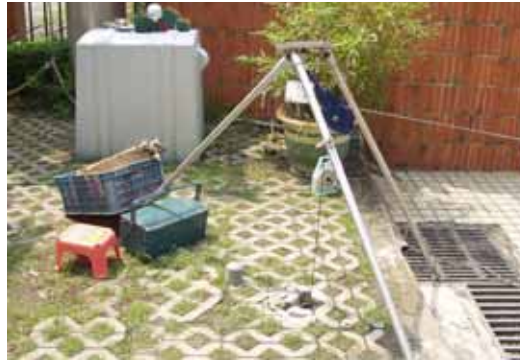
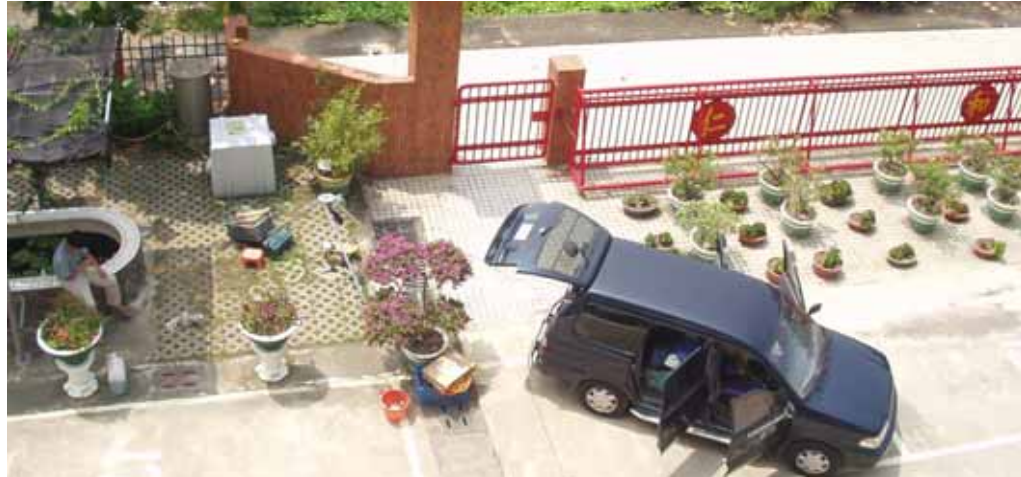
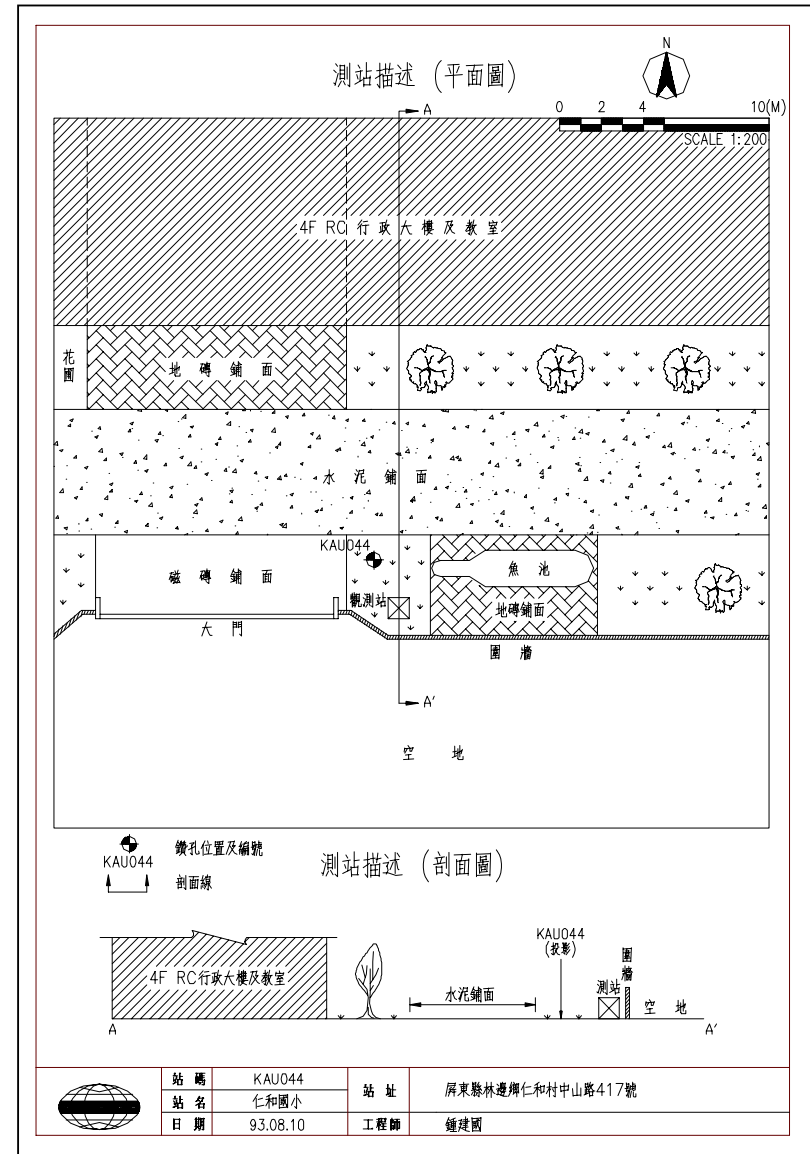
1. 本測站位於學校大門入口處(磁磚鋪面)東側與魚池之間，鄰近地表(磁磚鋪面)發現有疑似沉陷裂隙，地表較校外整地施工中地面高出約0.5m。
2. 本次鑽孔位於測站西北角距離約2m處。
