站碼	TCU031	站址	苗栗縣通霄鎮內島里15號
站名	啓明國小	工程師	鍾建國
日期	93.10.06

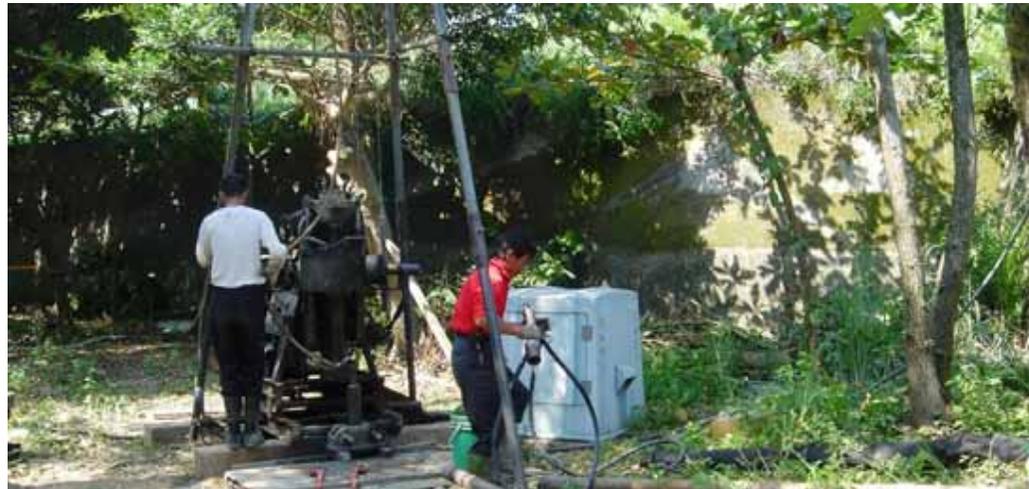
測站描述 (平面圖)

1. 本測站位於學校2FRC教室北方距離約9m的樹下草地中，測站東側與北側距離約5~8m外為4m高RC擋土牆，測站狀況良好基座與鄰近地表並未發現有沉陷裂隙。
2. 本次鑽孔位於測站西南側距離約1~2m處。
