台中縣霧峰國小(TCU065)

TM2

218644 2661524

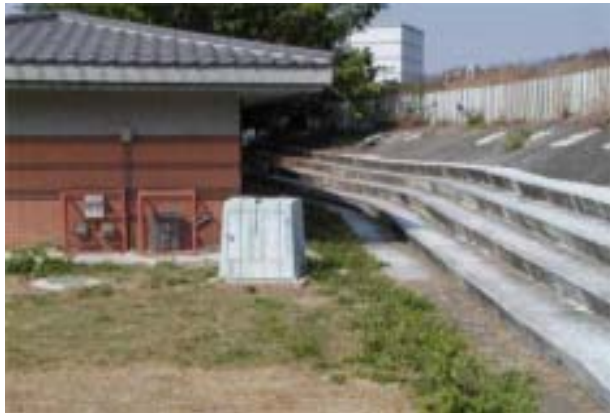
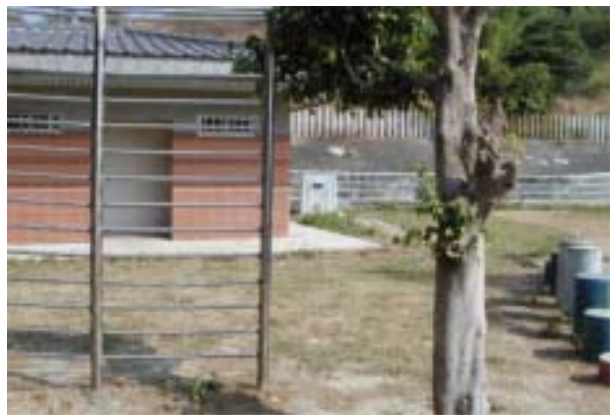
- 1.測站東側山坡緊鄰921地震車籠埔斷層破裂帶，坡地因斷層位移破裂而被抬昇近一公尺左右，山坡植生已乾枯，研判坡地上之地下水位可能因斷層位移作用而明顯劇降，此測站重新移位設置。
- 2.本校區經921震災後，業已成建完成，操場北側為震災後師生使用之簡易教室組合屋。
