彰化縣西港國小(TCU086)

TM2

176870 2639934

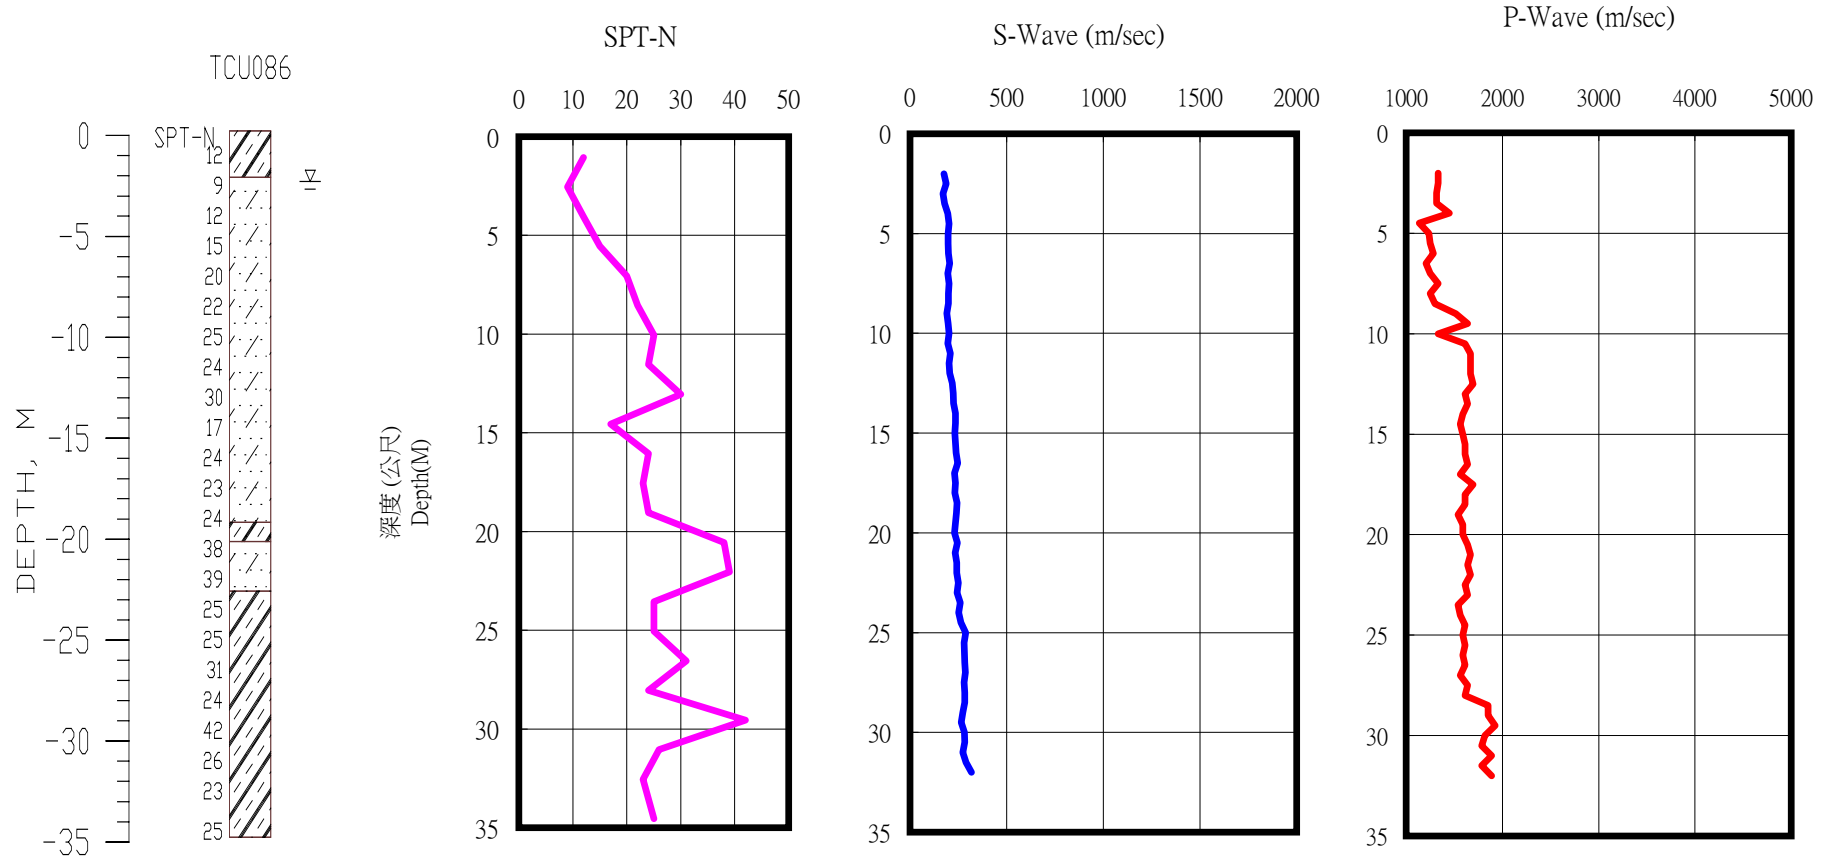
1. 觀測站為一混凝土構造建物，北側唯一柏油路亦僅2.5m寬，鑽孔位置距離觀測站約127m，鑽孔附近情況詳見另張平面圖。
2. 鑽孔西側隔12m寬中央路緊臨一魚塢。
3. 鑽孔南側隔6m柏油路及6m灌溉渠外為一農田。
4. 鑽孔東及東北側為空曠之操場及運動場。
5. 因觀測站距離鑽孔約127m，故剖面圖改採比例尺為1:800。
