宜蘭大湖國小(ILA016)

TM2

319020.0000 27382528.0000

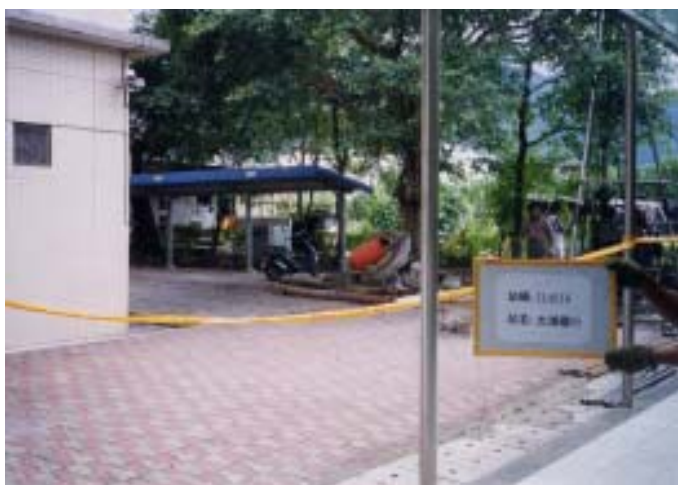
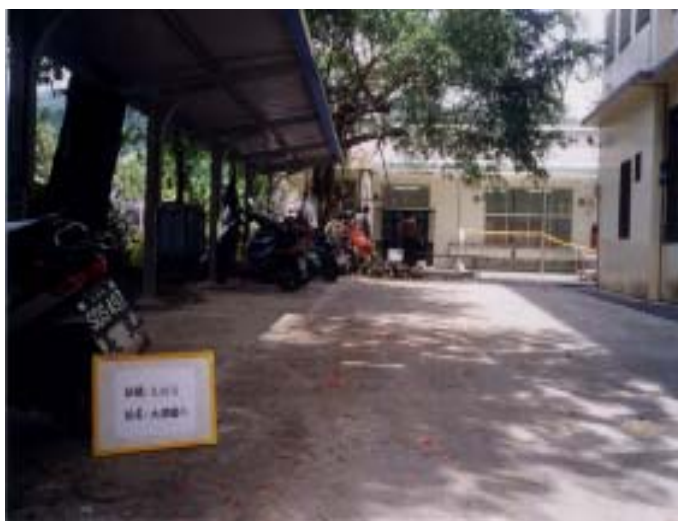
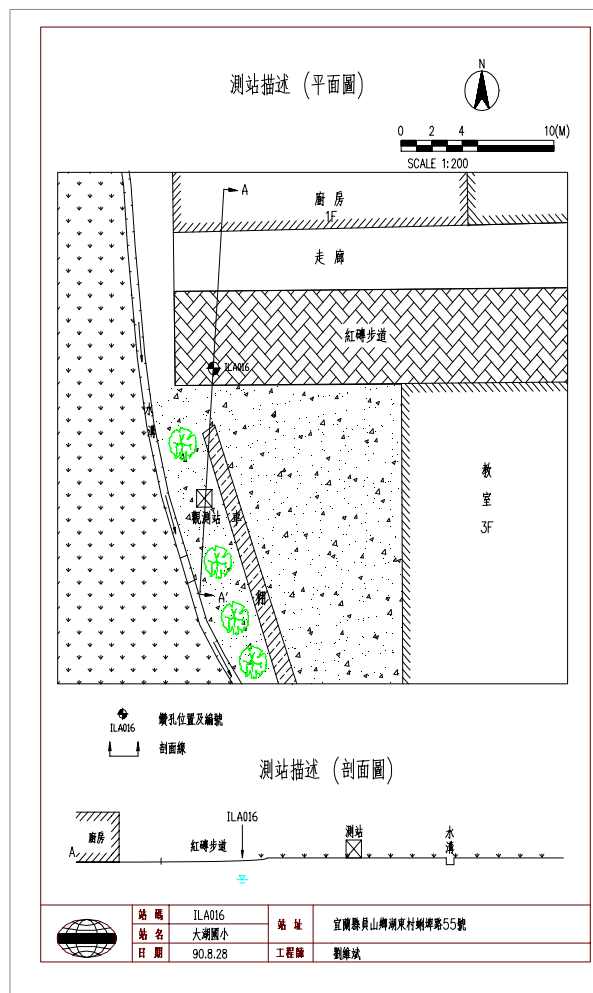
1.測站位於教職員停車場旁、行政教室後側進入，前行約30公尺之車棚下，現地為水泥鋪面，旁有一排水溝但無水流。

2.鑽孔則位於測站與廚房間之紅磚步道上，地勢平坦。
