## 台中市光正國小(TCU052)

座標 223551 2677053 量測時間:西元2003年10月3日

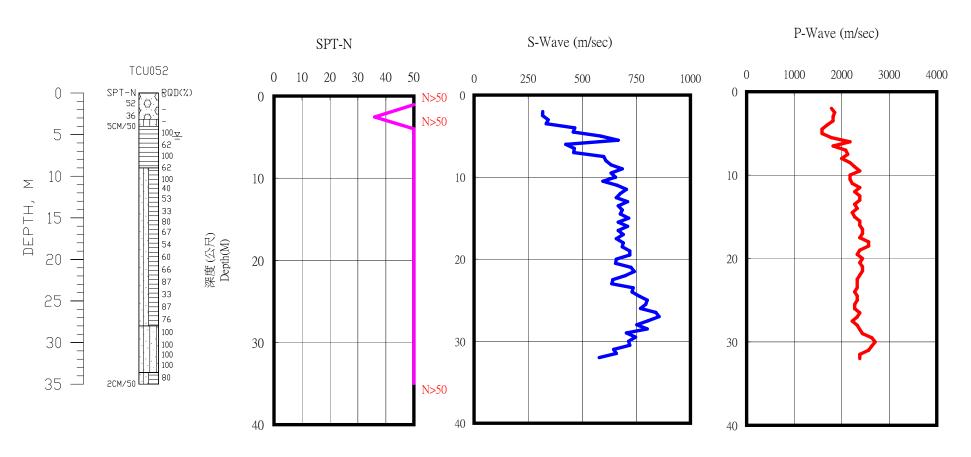
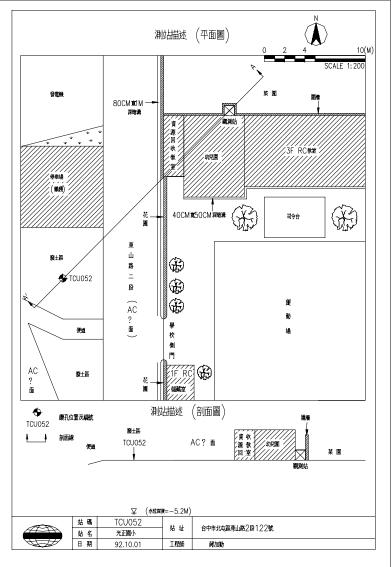
- 1. 本測站位於學校側門西北方約20m處,北側緊鄰菜園與私人用地;南側為資源回收室、幼兒園及3F教室。
- 2. 鑽孔位於學校外側原為教室宿舍後改建成停車場之待整地之廢土 區中,距測站西南側22m處,並與校區間隔6m寬之東山路。
- 3. 鑽孔北側5m處有一8m\*15m之鋼棚,約12m處為一鐵絲網所隔
